## CONSERVACIÓN E INSTALACIÓN DE PUENTES DE MADERA EN LA DIRECCIÓN DE VIALIDAD

### FACTORES DE RIESGO, COSTO E IMPACTO AMBIENTAL

**Santiago, enero de 2019**

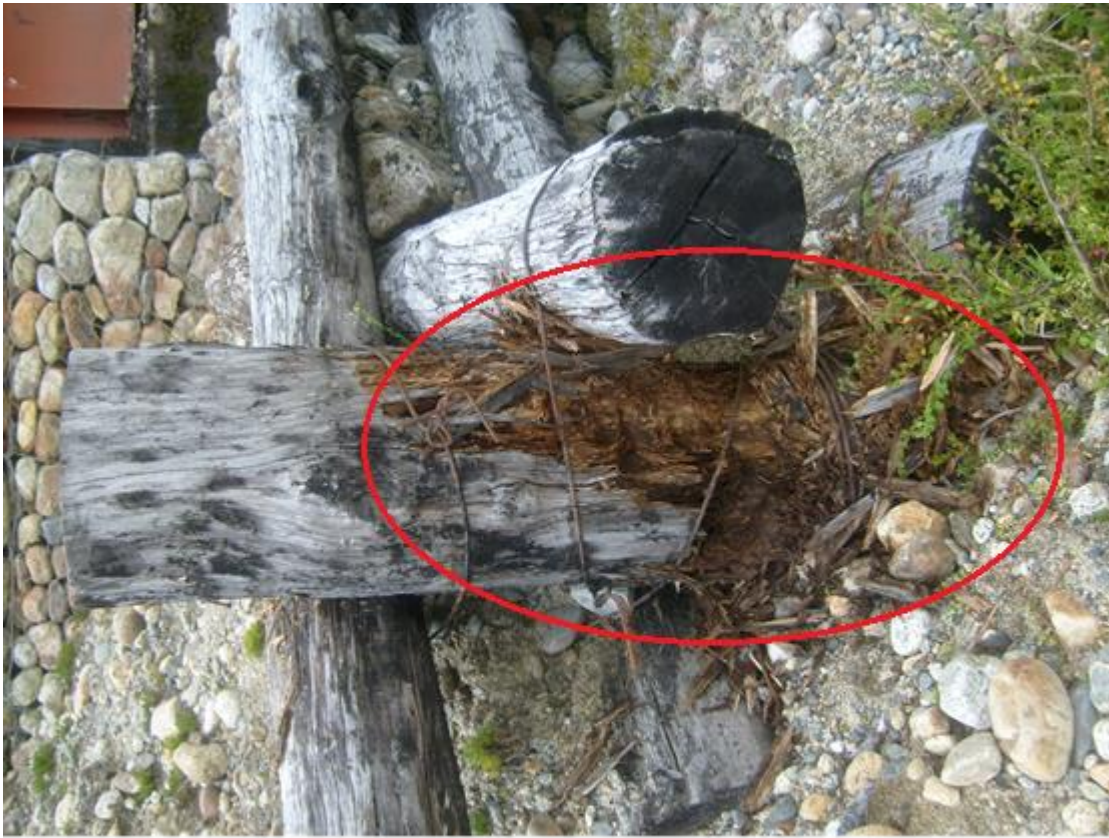
*Estribo de un puente conformado por una jaba de madera rellena con áridos, la cual está en franca descomposición por la acción de hongos xilófagos (digestores de madera) que actúan cuando no se ha preservado químicamente el material antes de exponerlo a la intemperie.*

Bajo tales condiciones, tan pronto se instalan nuevos elementos de madera en un puente, ya sea como resultado de actividades de conservación o de construcción de nuevas estructuras, la madera comienza a ser degradada por agentes bióticos (hongos e insectos xilófagos) y abióticos (exposición al sol e intercambio de humedad con el ambiente) exhibiendo el material una pérdida significativa de su integridad físico-mecánica dentro de los primeros 5 años de servicio (*Winkler E., 2012*).

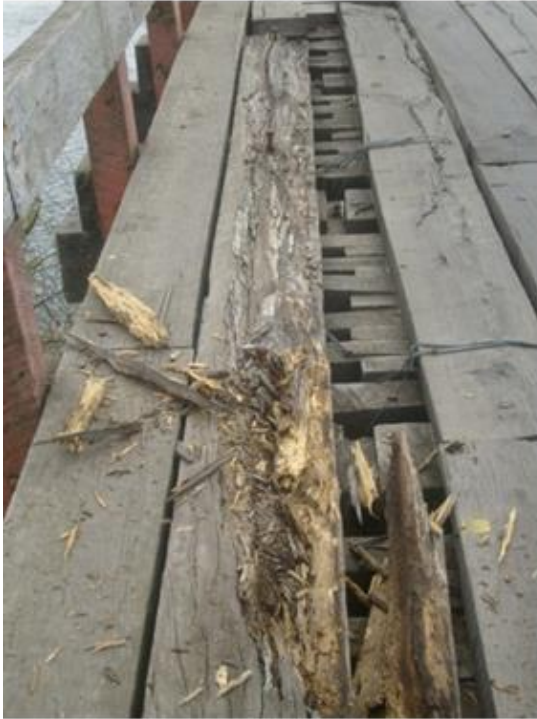
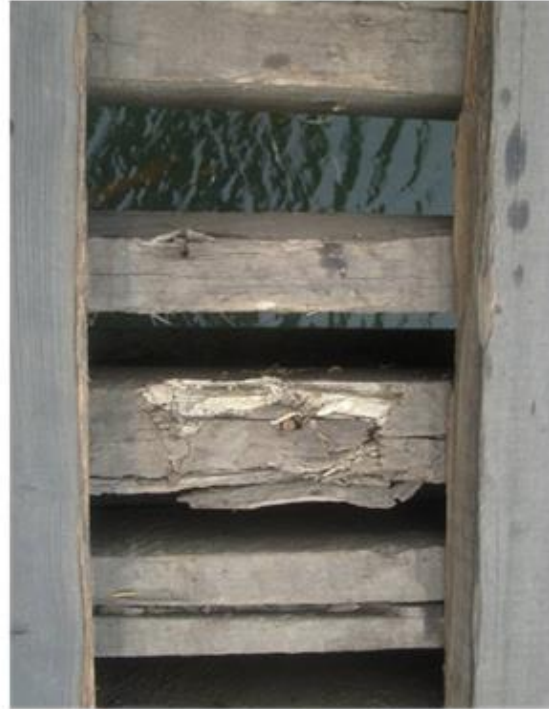
*Puente Confluencia, sobre el Río Ñuble, Región de Ñuble.*

*Tablones de rodado y resistencia en franca descomposición por la acción de hongos xilófagos que actúan cuando no se ha preservado químicamente el material antes de exponerlo a la intemperie.*

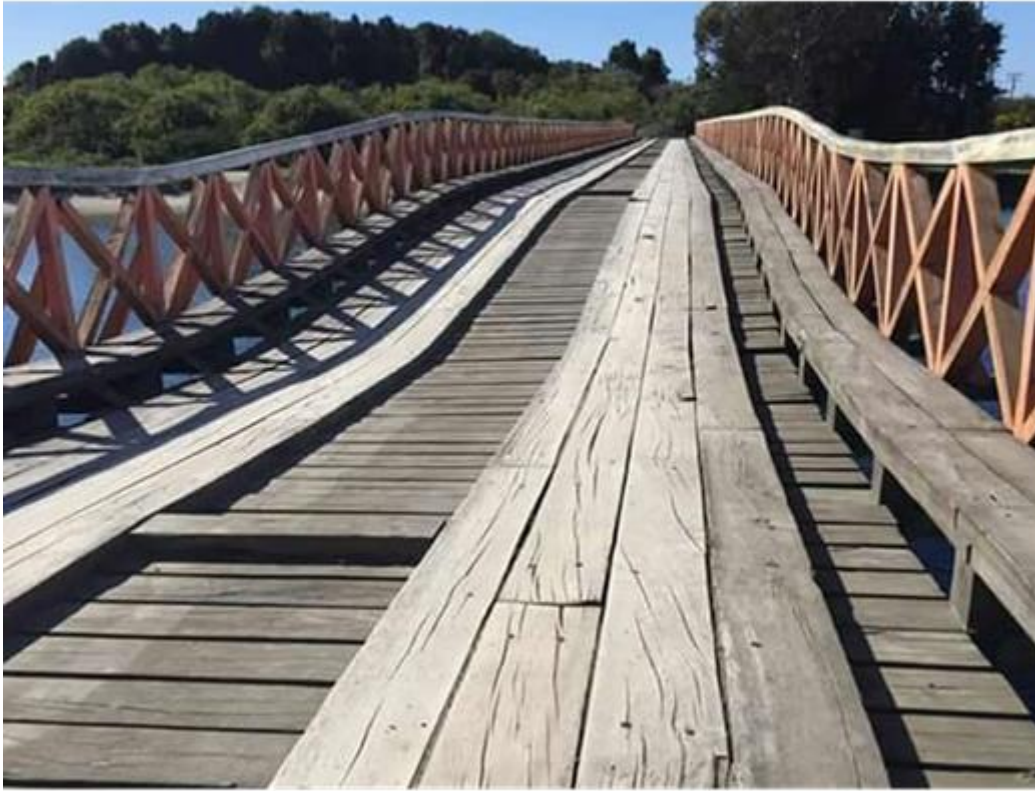
*Puente Caipulli, Ancud, enero de 2018, semi – colapsado a los 4 años de construido por la acción de organismos horadadores marinos xilófagos en una de las cepas de madera que lo soportaba .*

El riesgo de aplicar madera así expuesta en obras civiles es incalculable, pues el material perderá progresiva y aleatoriamente sus capacidades resistentes exponiendo a las estructuras a fallas imprevistas y a acciones de conservación de emergencia, caracterizadas por una muy baja durabilidad, baja serviciabilidad, alto riesgo para los usuarios y alto costo de mantenimiento debido a permanentes trabajos de reparación, o llanamente su total reposición en un breve plazo.

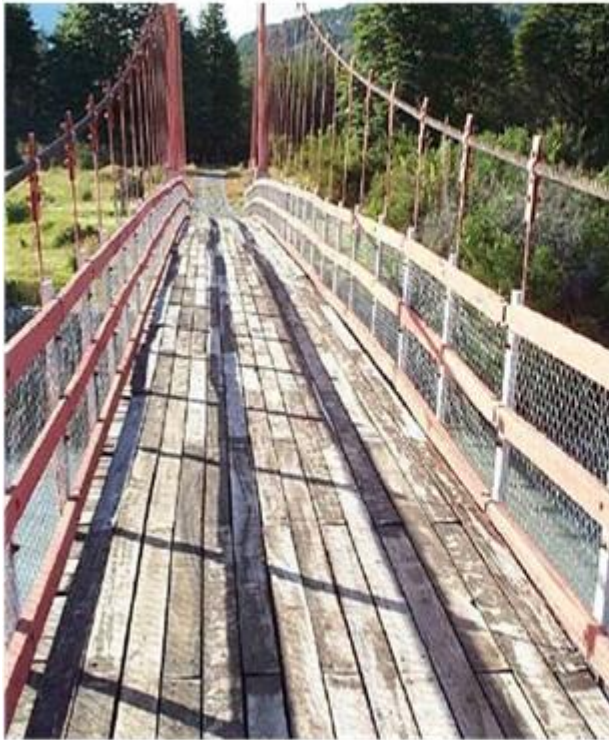
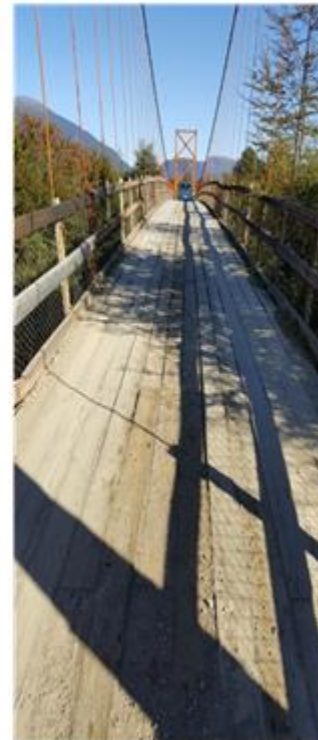
*Pasarela Ñadis, Aysén .*

1998

2018

(20 años en servicio)

La excepción a lo antes descrito se encuentra en la Región de Aysén donde hace 20 años que se ha implementado la preservación industrial al vacío de las maderas destinadas a la construcción y conservación de más de 40 puentes de madera (*Certificado Dirección Regional de Vialidad de Aysén, 2013*), los cuales a la fecha no presentan los inconvenientes señalados anteriormente, habiendo eventualmente dicha región prescrito el uso de madera sin preservación química (*Vázquez L., 2011*).

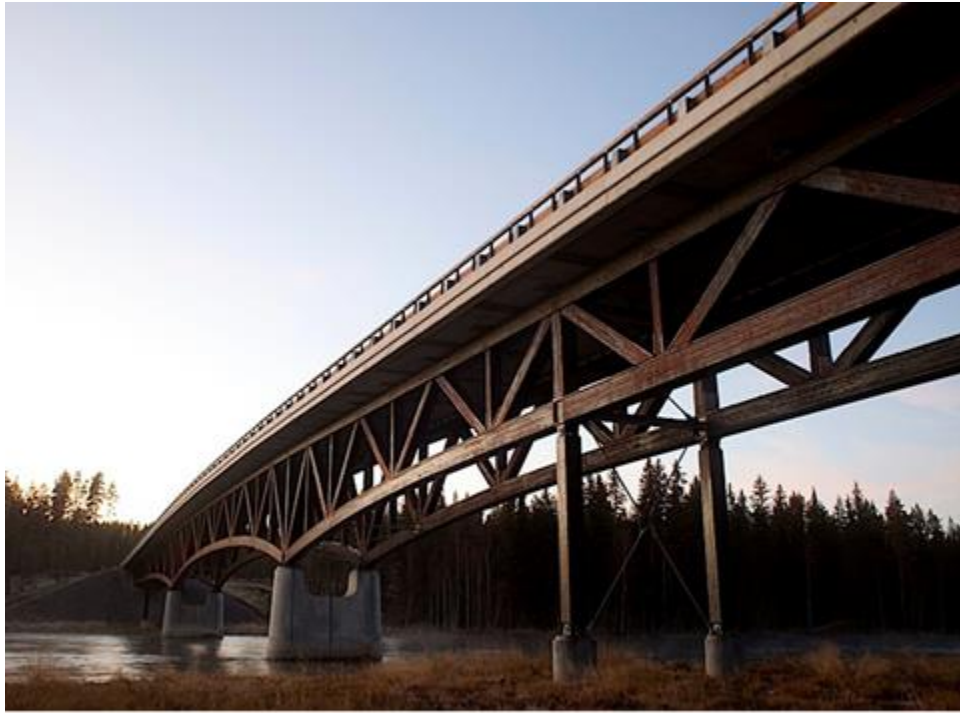
*Puente Kjellsæter, Amot, Noruega, 2006.*

En países desarrollados (Canadá, Noruega, Suecia, Dinamarca), donde hay recursos forestales abundantes como en Chile, existen políticas para promover la construcción de puentes de madera, aun tratándose de puentes emplazados en autopistas, los cuales alcanzan luces libres de apoyos intermedios de hasta 70 metros, con capacidad soportante de hasta 100 toneladas. Tales diseños contemplan la aplicación de maderas preservadas químicamente mediante procesos normados de vacío y presión confiriéndole a la madera y a la estructura en la que sirven una proyección de vida útil superior a 50 años (Abrahamsen R. & Jacobsen B., 2010).

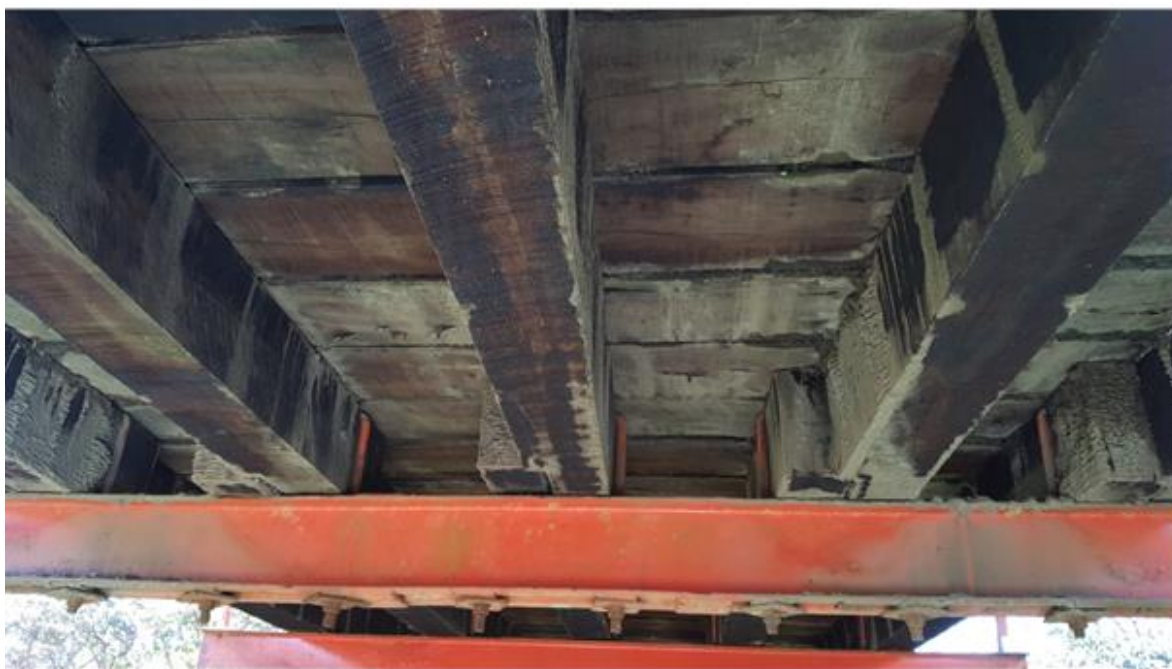
*Pasarela Ñadis, Aysén .*

*1998 – 2018 (20 años en servicio)*

*Madera preservada al vacío y presión .*

En consecuencia, mejorar la seguridad de las miles de estructuras de madera existentes, su serviciabilidad, las condiciones de conectividad de las localidades más apartadas y reducir el costo de conservación de los mismos, es de suma urgencia. Lograr los objetivos señalados, depende directamente de la implementación de técnicas modernas de construcción y conservación de las estructuras, entre las cuales la de mayor impacto resulta ser la aplicación de preservación química por métodos estandarizados (conforme a las NCh790 y NCh819) de la madera que se instala rutinariamente en ellas para reponer los elementos deteriorados. Así lo ha demostrado la Región de Aysén en los últimos 20 años, donde el costo de conservación de estas estructuras se ha reducido a menos de un tercio de lo que era antes de la introducción de la preservación química de las maderas empleadas para este efecto, resultado que está documentado en el estudio conjunto realizado por el Instituto de Investigación Forestal (INFOR – CORFO) y la Dirección de Vialidad de Aysén (*Vásquez L., 2012*).
